## 全 国 ブ ロ ッ ク 支 援 活 動 報 告 書 (愛知県第1班)

宮城県塩竈市全体の被災状況

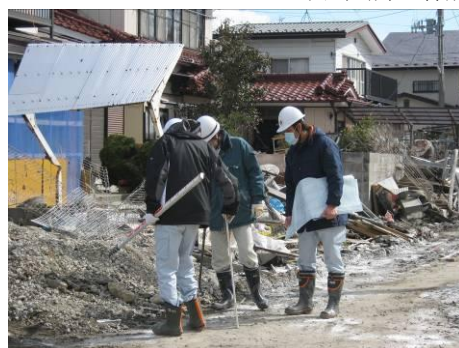
写真 2：1 次調査状況

1 次調査は 4 人 1 組で行い、予め準備した下水道台帳を基に人孔の点検を行った。人孔点検は、3 箇所に 1 箇所程度マンホール蓋を開け、中を確認しながら調査を行った。破損箇所は個別に破損調書を作成し、写真撮影を行い現地で後日位置確認が容易なようにマンホールにスプレーで印を付ける作業を行った。

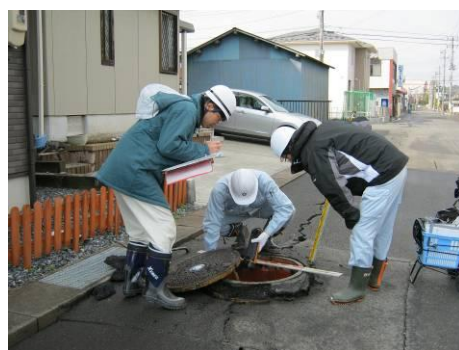
埋立地域については地盤沈下が年に数 cm 発生するため、下水道施設の基礎や人孔周辺について地盤改良等の補助工法が施工されていた。このため、人孔に破損はなく周辺地盤が沈下したことによる人孔の突出（15 cm 程度の段差）が確認できた。そのほか、地震による斜壁・直壁のずれ等の軽微な破損はあったが破壊まで至るものは少なく、応急処置で済むものがほとんどであった。

写真 3：  
周辺地盤の沈下によるマンホール突出状況
