## 北海道下水道災害復旧支援チーム1

支援先自治体: 岩手県久慈市

### (4) 下水道管渠の状況

### (5) 一次調査の活動状況

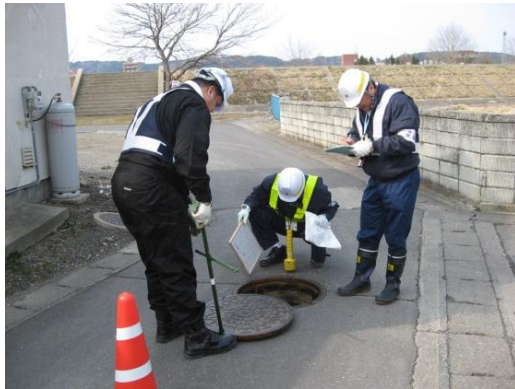
## 調査状況

- ・地表からの目視ではマンホールの異常はみとめられない。
- ・北海道班の調査対象区域にある2, 905箇所のマンホールのうちおおむね5箇所に1箇所にあたる579箇所のマンホールを開け、マンホール内部の異常を確認した結果、21箇所のマンホールに異常がみとめられた。
- ・異常マンホールの内訳は  
土砂堆積5箇所、侵入水1箇所、滞水11箇所、異物1箇所、目地剥離3箇所
- ・なお、これらの箇所は、その後久慈市が再度現地確認し、維持管理の範疇と判断した模様。
- ・異常マンホールに計上していないが、維持管理(メンテナンス)が必要と思われる箇所もあった。
